Kiertoliittymien turvallisuus

Helsingin kiertoliittymien turvallisuus

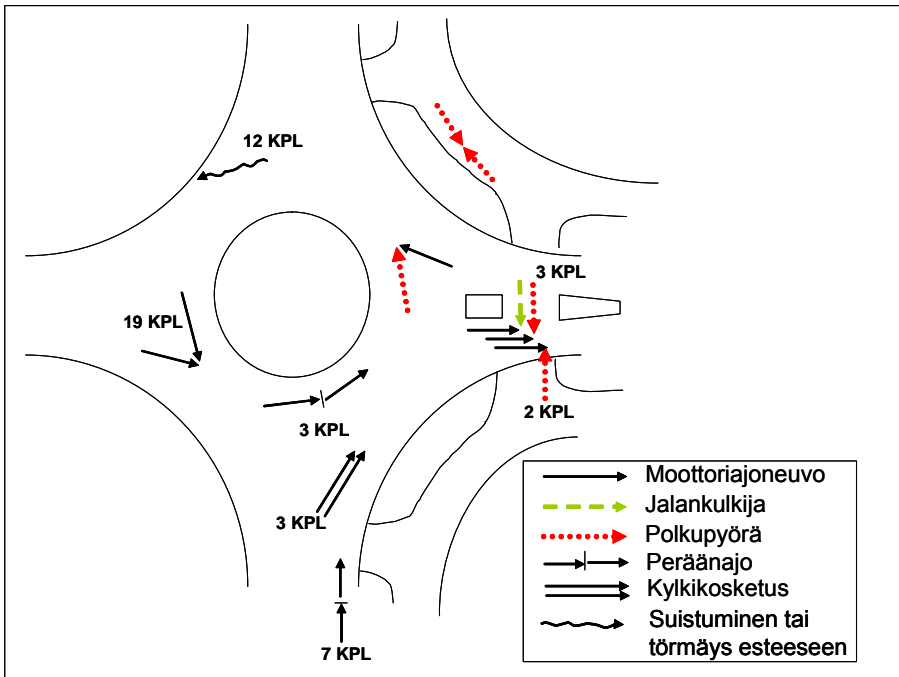
Kuva 2: Onnettomuustyytit Helsingin kiertoliittymissä

Kaikissa Helsingin uusien kiertoliittymien suojateiden viidessä polkupyöräonnettomuudessa oli vastapuolena kiertoliittymästä poistuva auto (Kuva 2).

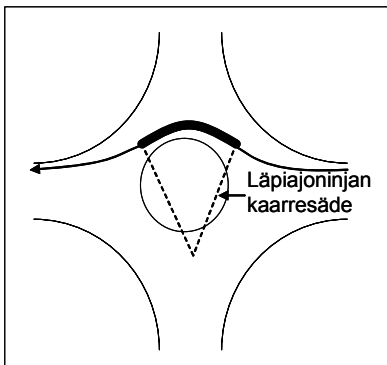
Kuva 5: Läpiajolinjan kaarresäde

Ranskassa on jo noin 20 000 kiertoliittymää. Sikäläisten kokemusten mukaan liittymän haarojen keskilinjojen tulee kohdistua kiertosaarekkeen keskipisteeseen. Läpiajolinjan kaarresäteeseen tiukkuus on tärkein turvallisuuteen vaikuttava tekijä.
